# Technisches Merkblatt

**Problem:** Kehrbürste schaltet nicht aus

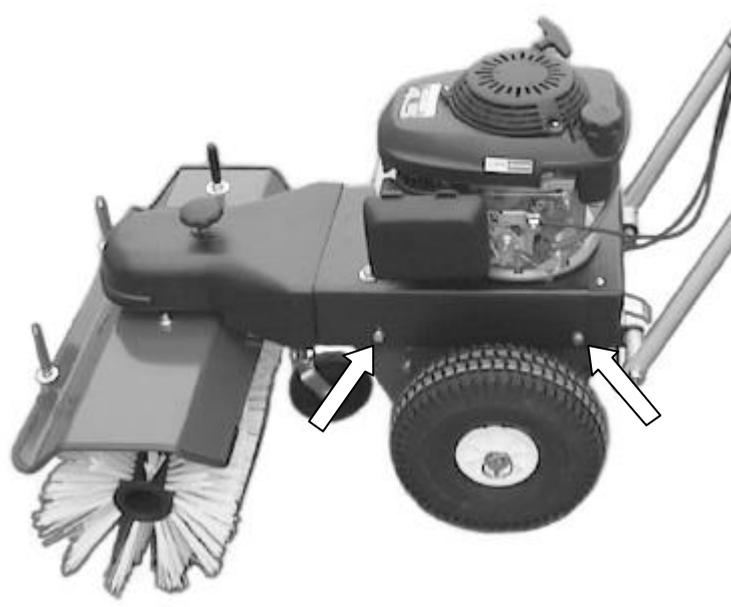
**Ursache:** Keilriemen ist geschrumpft

Dazu sind großzügige Langlöcher vorhanden, die jedoch von der Motor-Konsole abgedeckt werden und somit nicht augenfällig sind.

**Maßnahme:** Abstand zwischen den Keilriemenscheiben  
(Bürstendeck  $\Leftrightarrow$  Motor) nachstellen.

Lösen Sie rechts und links jeweils die beiden Schrauben der Motor-Konsole (Pfeile, SW13). Nun kann das Bürstendeck vor und zurück geschoben werden. In der neuen Pos. die Schrauben wieder sorgfältig befestigen.

Eventuell die Lenker-Höheneinstellung nachführen.

Eher selten ist eine Nachstellung des Führungsbügels an der Motor-Keilriemenscheibe erforderlich. Dieser Bügel soll seitlich führen, muß entgegen der Fahrtrichtung aber einen Abstand von min. 10 mm zum gespannten Riemen haben, damit der Keilriemen zum Auskuppeln nach hinten aus der Riemenscheibe schieben kann.
